| 자동차 성능·상태 점검 기록부 ([         ] 자동차 자격 조사·산정 선택 ) | | | | | |
| <b>제 78-00-008453 호 ※ 자동차가격조사·산정은 매수인이 원하는 경우 제공하는 서비스 입니다.</b> | | | | | |
| ① 차명 XM3 | | (세부모델: | | ② 자동차등록번호 | 160호3004 |

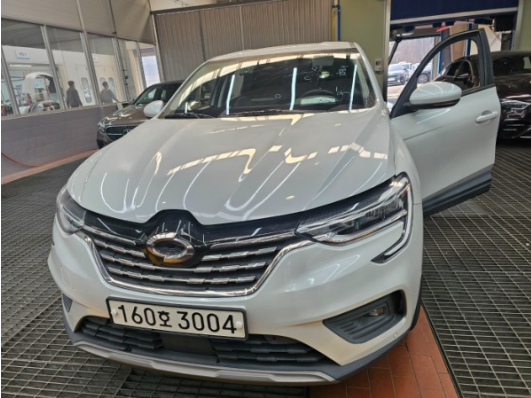
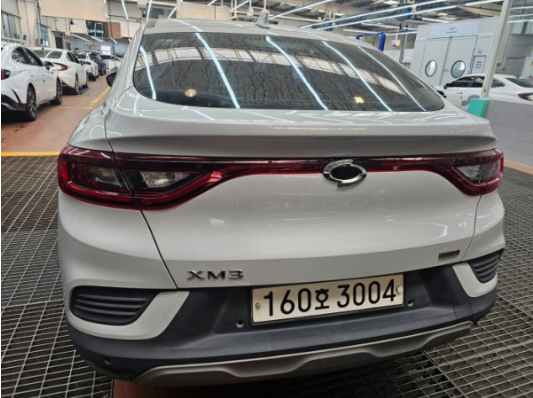
| 자동차 기타정보 (이 항목은 매수인이 자동차가격조사·산정을 원하는 경우에만 적습니다) | | | | ※ 자동차가격조사·산정의 보증에 관한 사항 등 | |
|---|---|---|---|---|---|
| ㉕ 특기사항 및<br>점검자의 의견 | 성능·상태점검자 | 자기진단불가(AS확인요), A/S 잔존차량, 비금속또는탈부착가능부품은점검사항에서제외되며중고차특성상부<br>본적인판금,도색,부식은있을수있습니다. | | | |
