| 자동차 성능·상태 점검 기록부 ( [                      ] 자동차 자격 조사·산정 선택 ) | | | | | |
| 제    78-00-009750    호    ※ 자동차 자격 조사·산정은 매수인이 원하는 경우 제공하는 서비스입니다. | | | | | |
| ① 차명 | | 팰리세이드(PALISADE) (세부모델:                      ) | | ② 자동차 등록번호 | 165호5908 |

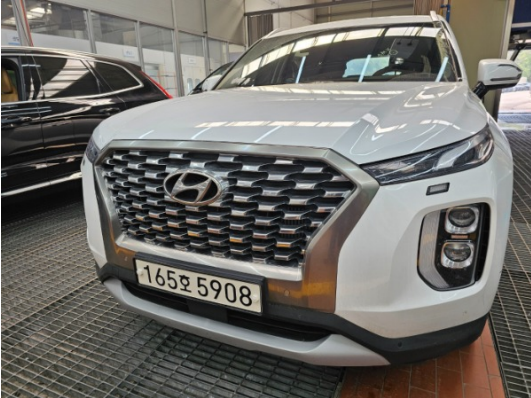
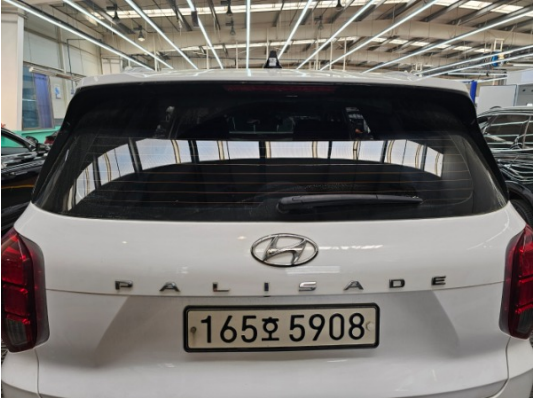
| 자동차 기타정보 (이 항목은 매수인이 자동차가격조사·산정을 원하는 경우에만 적습니다) | | | | ※ 자동차가격조사·산정의 보증에 관한 사항 등 | |
|---|---|---|---|---|---|
| ⑤ 특기사항 및 점검자의 의견 | 성능·상태점검자 | A/S 잔존차량, 비금속또는탈부착가능부품은점검사항에서제외되며중고차특성상부분적인판금,도색,부식은있을수있습니다. | | | |
