| 자동차 성능·상태 점검 기록부 ([        ]) 자동차 가격 조사·산정 선택 ) | | | | | | |
| ① 차명 카니발 | | (세부모델: | | ) ② 자동차 등록번호 703하1320 | | |
| ③ 연식 2023 | | ④ 검사유효기간 | | 2024년 06월 13일 ~ 2025년 06월 12일 | | |

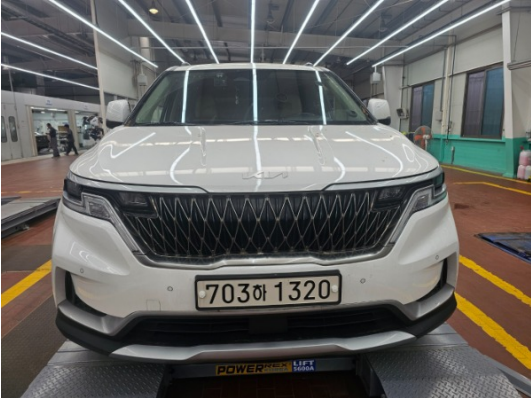
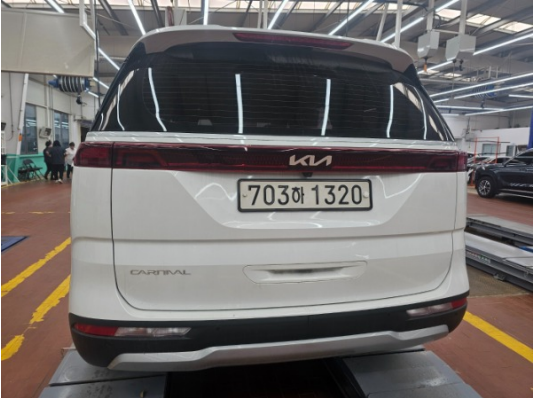
| 자동차 기타정보 (이 항목은 매수인이 자동차가격조사·산정을 원하는 경우에만 적습니다) | | | | ※ 자동차가격조사·산정의 보증에 관한 사항 등 | |
|---|---|---|---|---|---|
| ㉕ 특기사항 및 점검자의 의견 | 성능·상태점검자 | 크로스멤버 탈부착 (22.12), A/S 잔존차량, 프론트휀다 (운)조정, 바닥침수(사진참조), 비금속도는탈부착가능 부품은점검사항에서제외되며중고차특성상부분적인판금,도색,부식은있을수있습니다. | | | |
